RAPPORT D'ENQUÊTE MARITIME M05C0019

HEURT VIOLENT

**DU VRAQUIER FEDERAL SAKURA
DANS LE CANAL DE LA RIVE SUD
DE LA VOIE MARITIME DU SAINT-LAURENT
LE 3 JUIN 2005**

Rapport numéro M05C0019

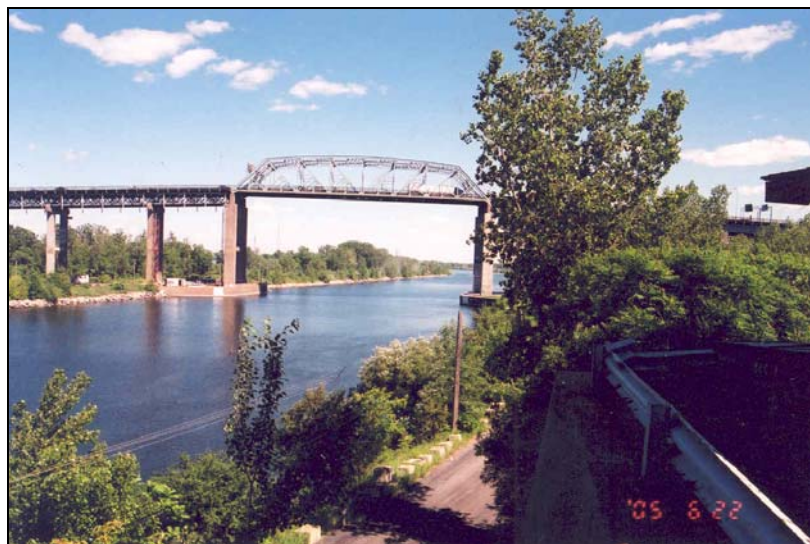
Photo 1. Vue du pont Honoré-Mercier (pont 6) depuis la tour de contrôle

Entre-temps, à 17 h 52, le pontier parvient à lever le pont 7B mais ne réussit pas à lever le pont 7A. À 17 h 58, on parvient à immobiliser le navire, mais l'arrière du navire heurte légèrement contre le pilier sud du pont Honoré-Mercier, sans toutefois subir d'avaries. On manœuvre ensuite le navire pour regagner le centre du chenal à une centaine de mètres du pont 7A.

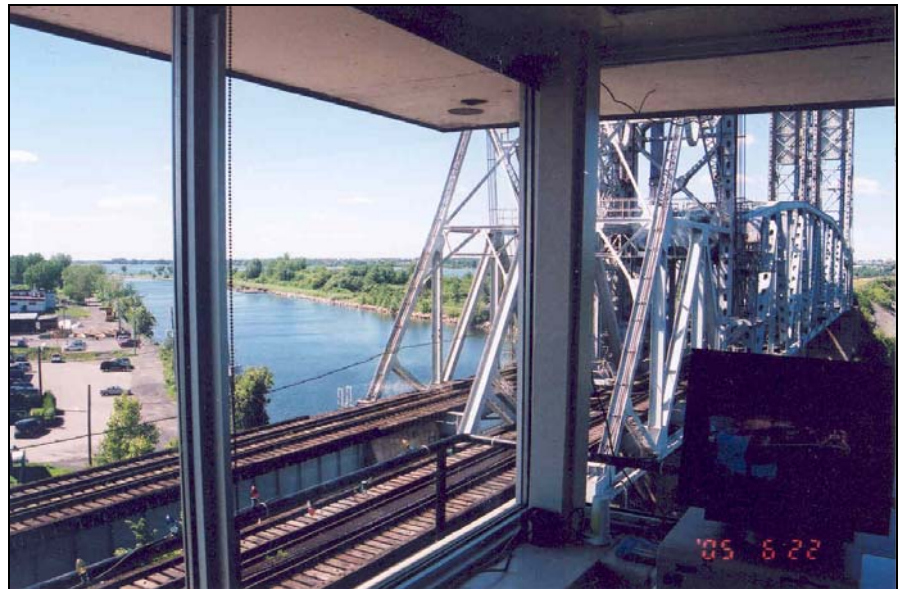
Sur la rive sud au droit des ponts du CFCP, il y a une tour de contrôle. Le poste de contrôle offre un champ de vision qui permet d'observer le trafic ferroviaire ainsi que le trafic maritime (Photo 2). Il y a un système de commande pour la manœuvre des travées mobiles des ponts 7A et 7B et un autre pour l'enclenchement et l'aiguillage des voies ferroviaires pour les zones Seaway Canal, Adirondack Junction et Seaway Spur.

Photo 2. Vue des ponts 7A et 7B depuis la tour de contrôle

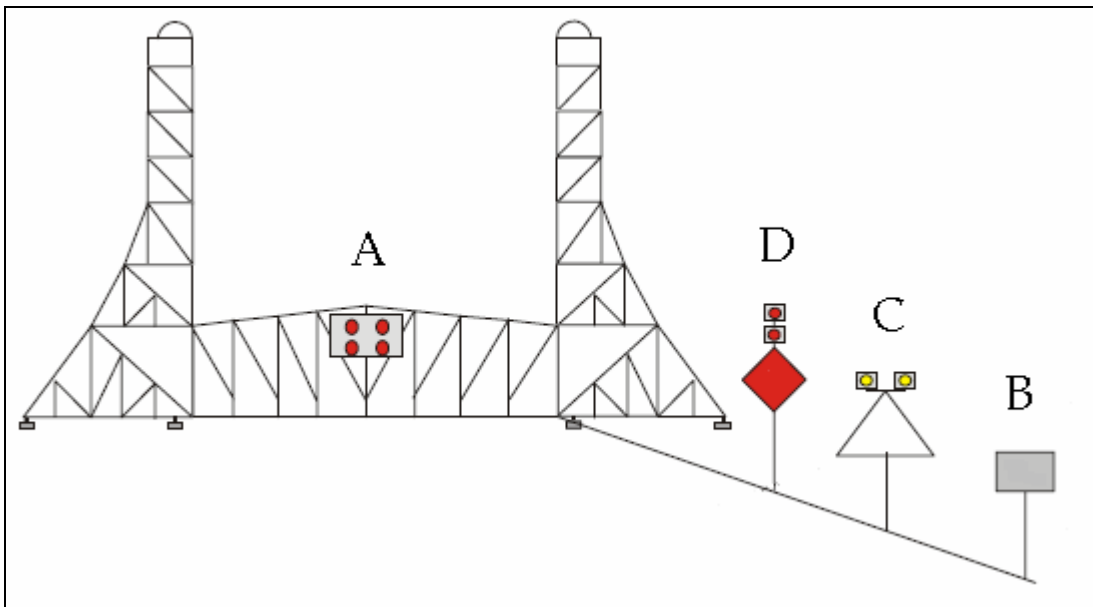
Figure 1. Feux et panneaux aux ponts : (A) Feux de circulation; (B) Panneau de sifflet; (C) Panneau avertisseur; (D) Panneau de limite d’approche.

Le panneau de sifflet (B) sert de point de repère pour le début de la manœuvre du pont. Lorsque le navire atteint ou franchit le panneau de sifflet, le pontier actionne les feux de circulation, ce qui indique au navire que le pontier l’a aperçu. Le panneau de sifflet est situé à une distance de 0,75 mille marin (nm) en amont et de 0,71 nm en aval des ponts 7A et 7B.

Le panneau avertisseur (C) sert de point de repère au pontier et au navire. Le pontier doit avoir déplacé le pont à la position complètement levée avant que l’étrave du navire ait franchi le panneau avertisseur. Si le pont n’est pas complètement levé au moment où le navire franchit le panneau avertisseur, le navire doit prendre les mesures nécessaires pour s’immobiliser avant de franchir le panneau de limite d’approche (L/A). Le panneau avertisseur est situé à une distance de 0,55 nm en amont et de 0,50 nm en aval des ponts 7A et 7B.

Le panneau de limite d'approche (D) sert de point de repère au navire seulement. Un navire ne devrait pas franchir le panneau L/A jusqu'à ce que la travée du pont soit complètement levée et les feux VERTS de circulation sur le pont soient allumés. Le panneau L/A est situé à une distance de 0,03 nm en amont et de 0,03 nm en aval des ponts 7A et 7B.
